EXTRAIT DU REGISTRE DES  
DÉLIBÉRATIONS DU CONSEIL MUNICIPAL  
DE LA COMMUNE D'ERMONT

**Cession d'un bien communal à usage d'habitation sis 49 rue Anatole France**

# Dossier technique

# Constat de repérage Amiante n° 091123/LLB/Ville/ERMONT4182

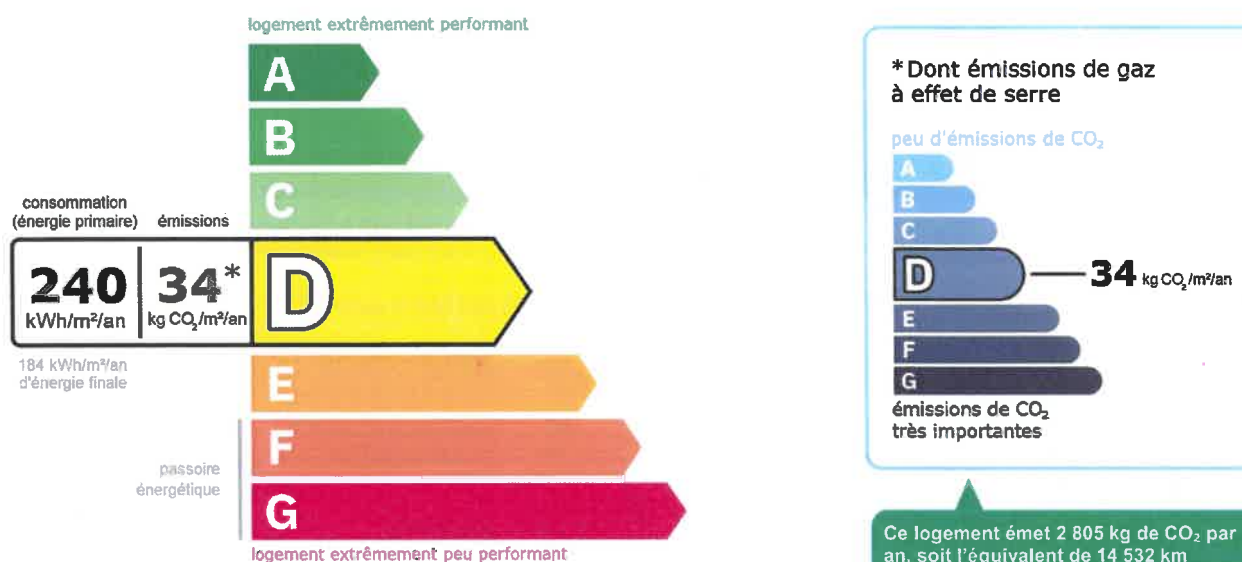
## Performance énergétique et climatique

Le niveau de consommation énergétique dépend de l'isolation du logement et de la performance des équipements. Pour l'améliorer, voir pages 4 à 6

Ce logement émet 2 805 kg de CO<sub>2</sub> par an, soit l'équivalent de 14 532 km parcourus en voiture. Le niveau d'émissions dépend principalement des types d'énergies utilisées (bois, électricité, gaz, fioul, etc.)
