EXTRAIT DU REGISTRE DES  
DÉLIBÉRATIONS DU CONSEIL MUNICIPAL  
DE LA COMMUNE D'ERMONT

**OBJET : ATTRACTIVITE DU TERRITOIRE ET CADRE DE VIE**

Cession d'un bien communal à usage d'habitation sis 46 rue du Général Decaen

# DPE Diagnostic de performance énergétique (logement)

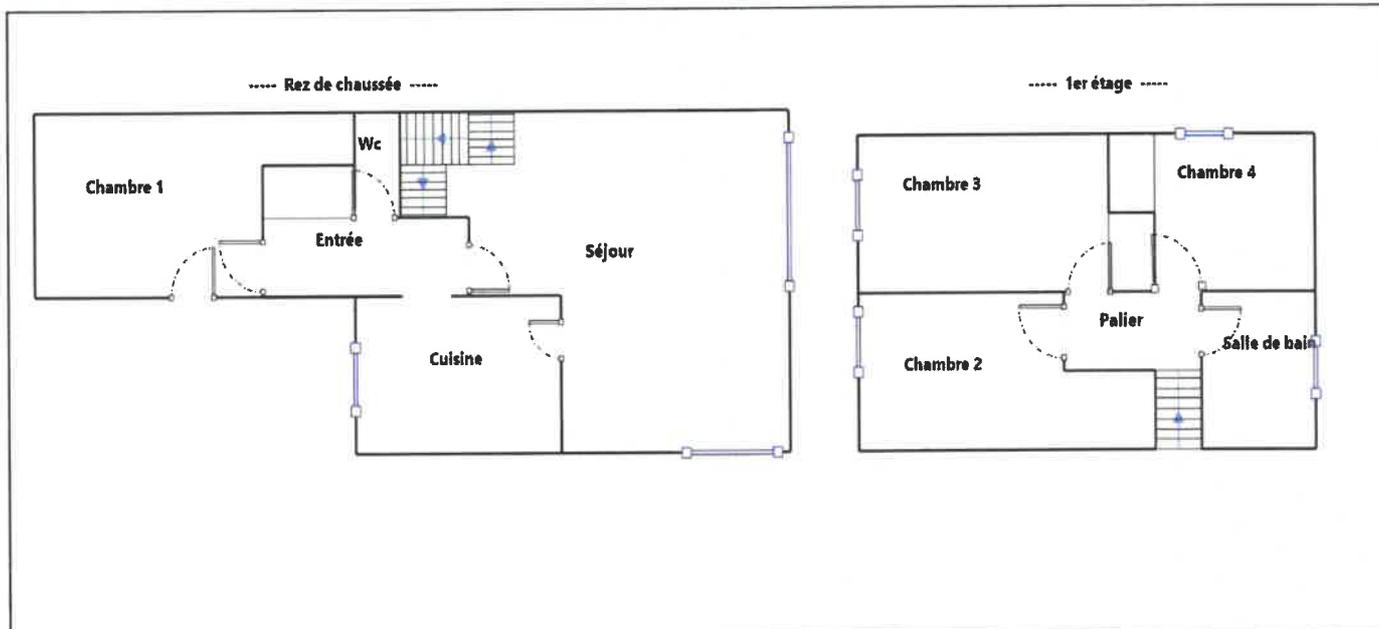
### 7.1 - Annexe - Schéma de repérage

Conduit en fibro-ciment		Dalles de sol	<p>Nom du propriétaire :  <b>MAIRIE D'ERMONT</b>                  Adresse du bien :  <b>46 RUE G DECAEN (Pavillon 46)</b>  <b>95120</b>  <b>ERMONT</b></p>
	Conduit autre que fibro-ciment		Carrelage	
	Brides		Colle de revêtement	
	Dépôt de Matériaux contenant de l'amiante		Dalles de faux-plafond	
	Matériau ou produit sur lequel un doute persiste		Toiture en fibro-ciment	
	Présence d'amiante		Toiture en matériaux composites

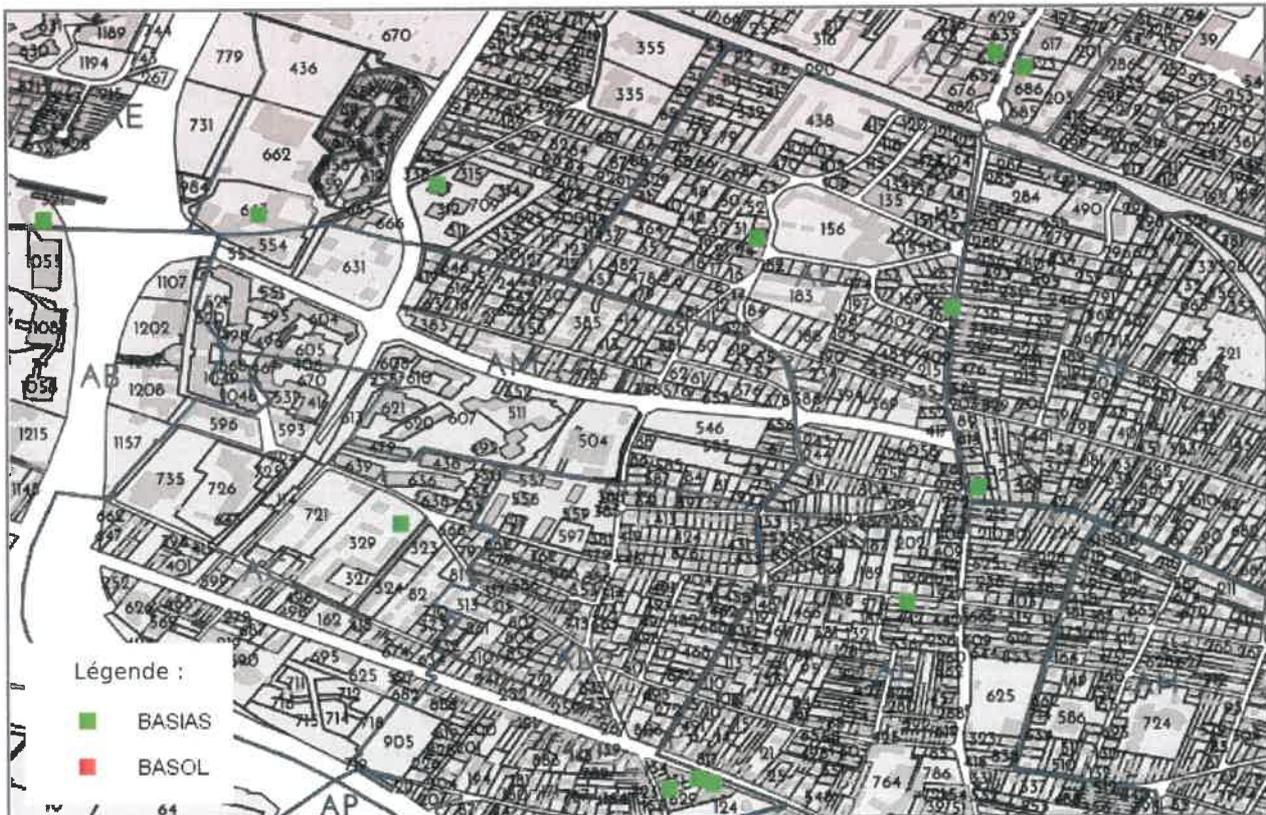
## CARTOGRAPHIE DE POLLUTION DES SOLS ( BASOL / BASIAS)

**LISTE DES SITES BASIAS (À MOINS DE 500 MÈTRES)**  
BASE DE DONNÉES DES SITES INDUSTRIELS ET ACTIVITÉS DE SERVICES

Code	Raison social, Activité, Adresse	Distance
IDF9502295	libra, société, ?, 20 rue général decaen du ermont (95219)	374 mètres
IDF9502319	cernay, garage de, garage automobile, 151 rue sannois de ermont (95219)	455 mètres

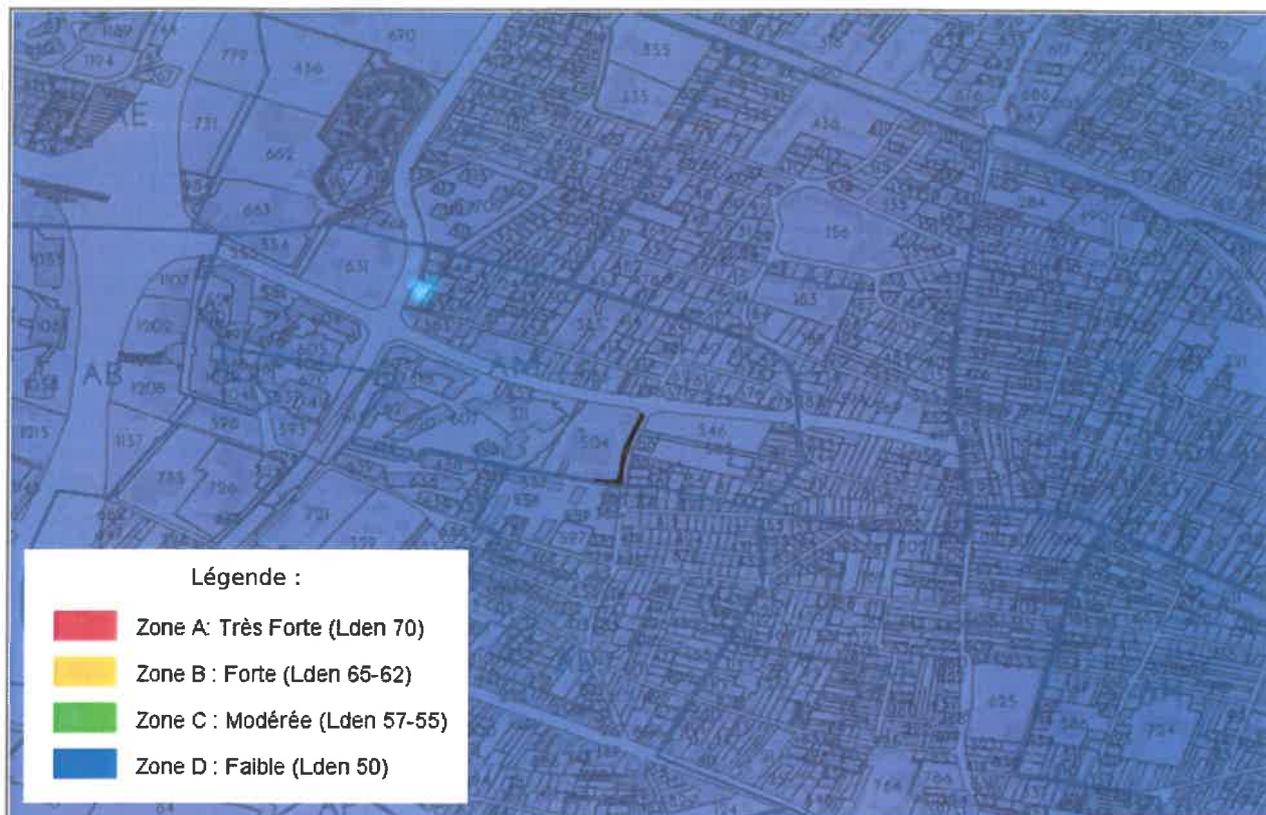
## PLAN D'EXPOSITION AUX BRUITS (PEB)

PEB : ZONE D
