COMMUNE
D'ERMONT

EXTRAIT DU REGISTRE DES
DÉLIBÉRATIONS DU CONSEIL MUNICIPAL
DE LA COMMUNE D'ERMONTSÉANCE DU 24 JANVIER 2024*L'an deux mille vingt-quatre, le vingt-quatre du mois de janvier à 19 H 00***OBJET : ATTRACTIVITE DU TERRITOIRE ET CADRE DE VIE****Cession d'un bien communal à usage d'habitation sis 1, rue Anatole France**

DPE Diagnostic de performance énergétique (logement)

N°ADEME : 2295E14471300
Etabli le : 14/05/2022
Valable jusqu'au : 13/05/2032

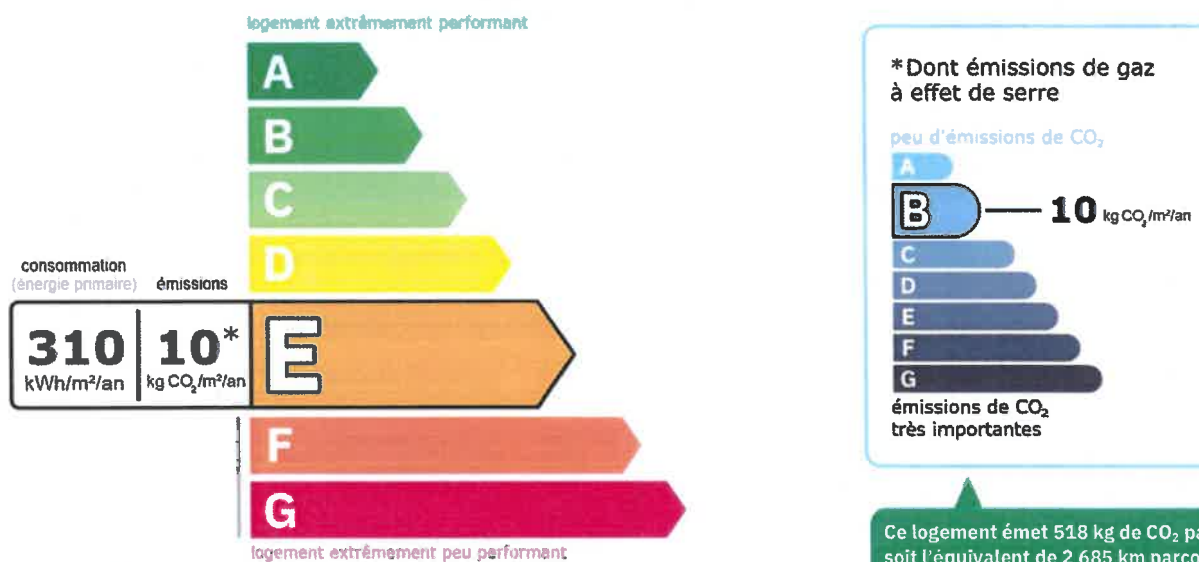
Performance énergétique et climatique

Le niveau de consommation énergétique dépend de l'isolation du logement et de la performance des équipements. Pour l'améliorer, voir pages 4 à 6

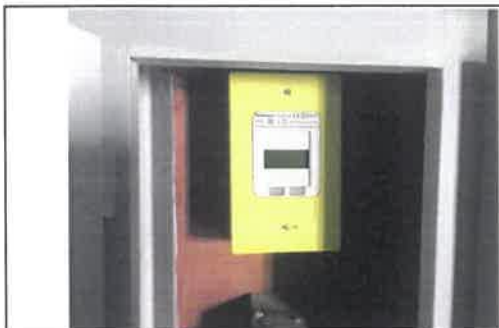
Photo du Compteur électrique

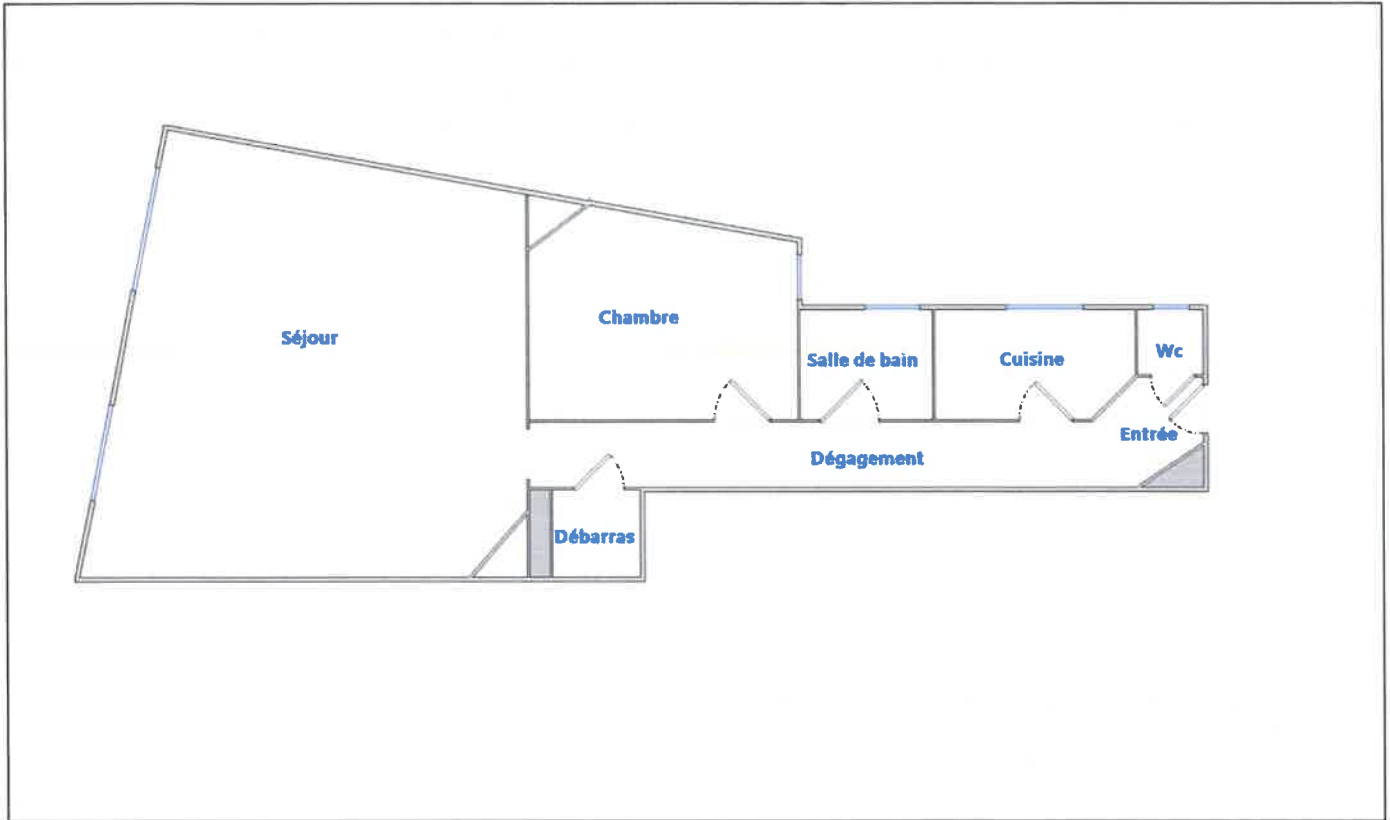
7.1 - Annexe - Schéma de repérage

Conduit en fibro-ciment		Dalles de sol	<p>Nom du propriétaire : Ville d'Ermont Adresse du bien : 1 rue Anatole France 95120 ERMONT</p>
	Conduit autre que fibro-ciment		Carrelage	
	Brides		Colle de revêtement	
	Dépôt de Matériaux contenant de l'amiante		Dalles de faux-plafond	
	Matériau ou produit sur lequel un doute persiste		Toiture en fibro-ciment	
	Présence d'amiante		Toiture en matériaux composites
