EXTRAIT DU REGISTRE DES
DÉLIBÉRATIONS DU CONSEIL MUNICIPAL
DE LA COMMUNE D'ERMONT

Cession d'un bien communal à usage d'habitation sis 1 rue Anatole France

DPE Diagnostic de performance énergétique (logement)

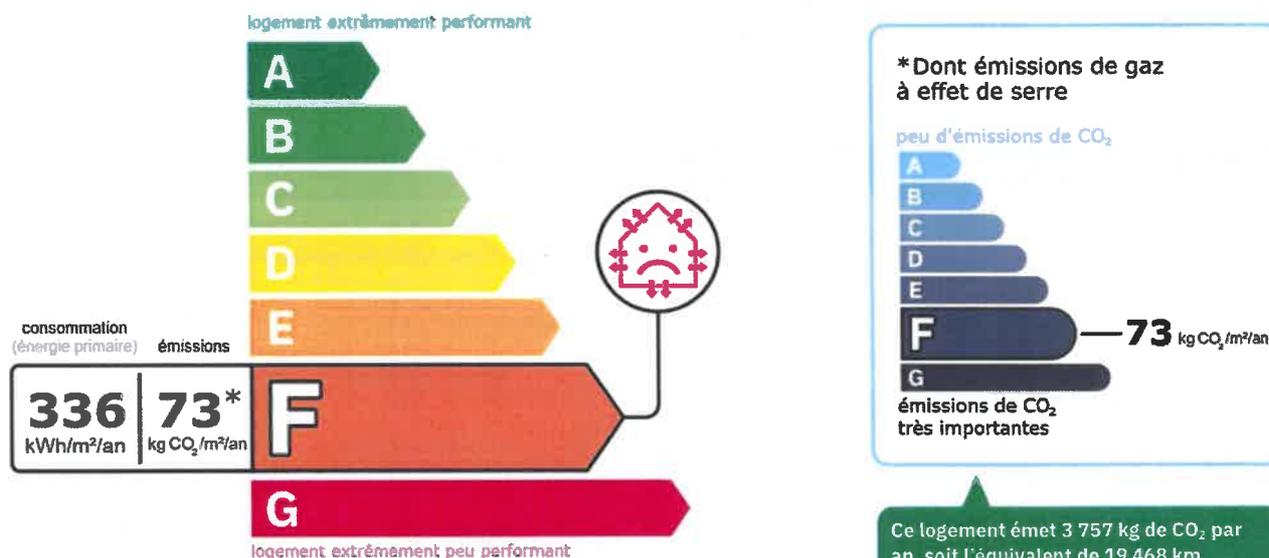
Performance énergétique et climatique

Le niveau de consommation énergétique dépend de l'isolation du logement et de la performance des équipements.
Pour l'améliorer, voir pages 4 à 6

Ce logement émet 3 757 kg de CO₂ par an, soit l'équivalent de 19 468 km parcourus en voiture.
Le niveau d'émissions dépend principalement des types d'énergies utilisées (bois, électricité, gaz, fioul, etc.)

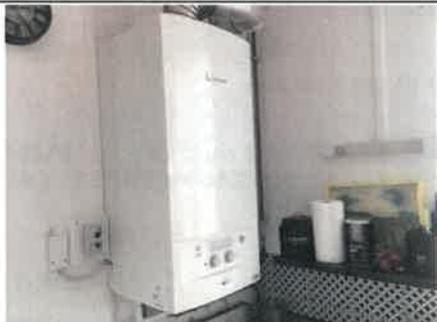
Annexe - Photos

Photo n° PhGaz001
Localisation : Cuisine
Chaudière e.i.m. leblanc (Type : Raccordé)
Localisation sur croquis : Point001
